PERBAIKAN CASTABLE DI DALAM CYCLONE 4A PADA PT. SOLUSI BANGUN ANDALAS

Abstract: *PT Solusi Bangun Andalas Tbk is a company engaged in cement production. Cement production does not only depend on the combustion operation in the rotary kiln but is also determined by the initial heating that occurs in the suspension preheater. The suspension preheater at PT Solusi Bangun Andalas Tbk is composed of four cyclones coated with castable. For the continuity of production, it is necessary to evaluate cyclone performance, problems in operation, influencing factors, and maintenance. The method used in this study is direct observation, interviews, and data in the form of documents, references, and routine reports. Based on the initial inspection, it was found that the castable damage was quite severe on Cyclone 4A, requiring repair. The process of separating raw materials from suspended streams in hot gas occurs due to the centrifugal force experienced by the raw materials so that the raw material particles tend to be thrown against the cyclone wall. Repairs carried out included: Installation of Scaffolding, Cleaning of Damaged Castables, Making Access to Castings, Welding Anchors, Installing

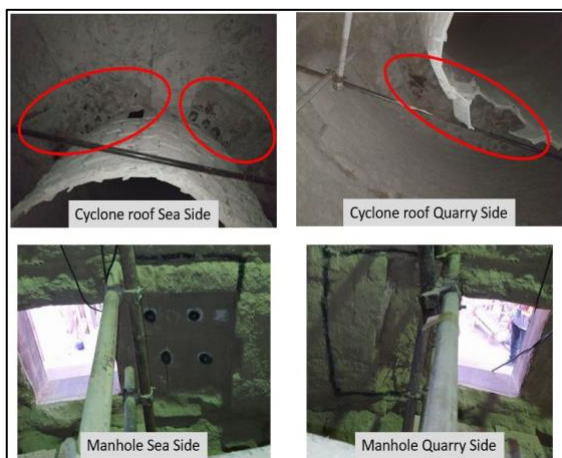
Gambar 1. Hasil inspeksi cyclone 4A

Pada Gambar 1 terlihat kondisi bagian castable yang sudah jatuh dan rusak. Castable yang sudah jatuh atau rusak harus segera diperbaiki agar udara panas tidak mengenai plate cyclone yang dapat menyebabkan plate cyclone berlubang sehingga operasional pabrik terganggu. Temuan yang akan diperbaiki diberi tanda menggunakan cat pilox.

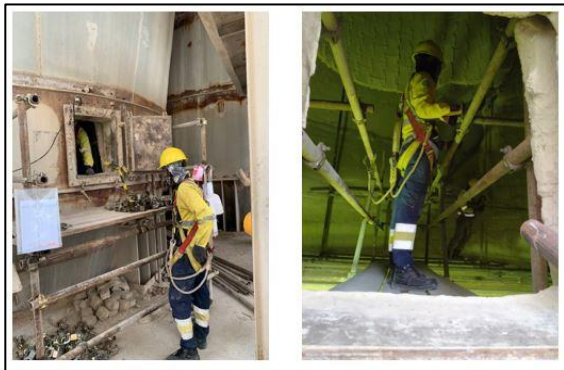
Gambar 3. Pemasangan *scaffolding* didalam *cyclone* 4A

Scaffolding berfungsi sebagai akses untuk memperbaiki *castable* yang sudah rusak. Pemasangan *scaffolding* didalam *cyclone* 4A dilakukan oleh tim *scaffolding*. Proses pemasangan *scaffolding* dapat dilihat pada Gambar 3.

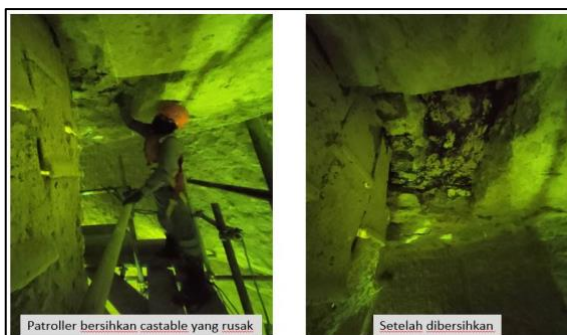
Gambar 4. Tim *patroller* bobok dan bersihkan *castable* yang rusak pada *cyclone* 4A

Castable yang sudah rusak dibobok dan dibersihkan hingga *plate cyclone* bersih dari material sehingga pekerjaan dapat dilanjutkan oleh tim mekanik.

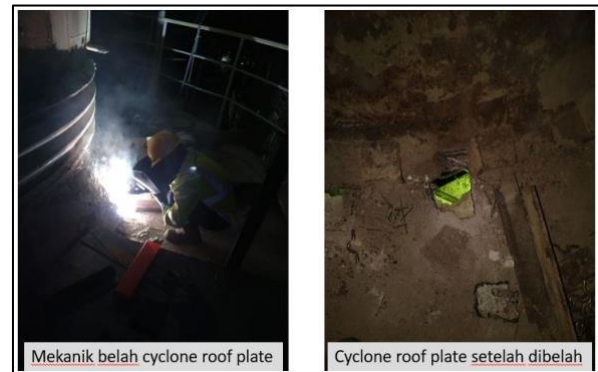
Gambar 5. Tim mekanik belah *plate cyclone roof* untuk akses cor

Akses cor pada bagian *roof* dibuat dengan cara membelah *plate cyclone roof* oleh tim mekanik. Pembelahan *plate* dapat dilihat pada Gambar 5.

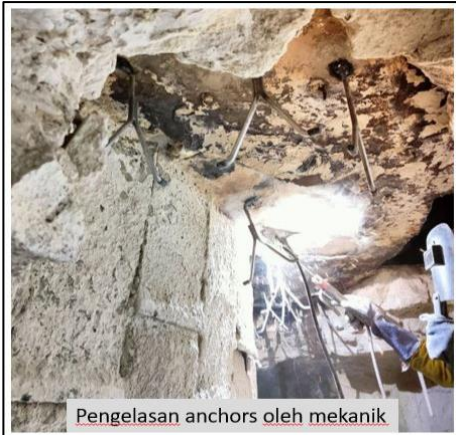
Gambar 6. Pengelasan anchor didalam cyclone 4A

Setelah membuat akses cor, tim mekanik melanjutkan pengelasan *anchor* pada area yang sudah di bobok. *Anchor* yang digunakan adalah *anchor Y shape* 200 mm. Jarak pengelasan *anchor* sekitar 20 cm x 20 cm. *Anchor* memiliki fungsi untuk memperkuat ikatan *castable* sehingga dapat menahan *castable* agar tidak jatuh. Pengelasan *anchor* dapat dilihat pada Gambar 6.

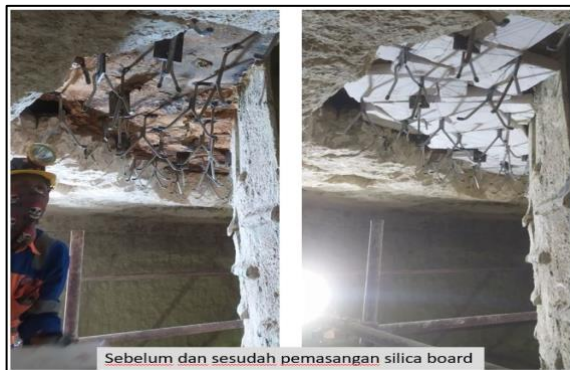
Gambar 7. Pemasangan silica board pada cyclone 4A

Pemasangan *silica board* dilakukan setelah *anchor* telah selesai dilas. *Silica board* dipasang serapat mungkin agar permukaan *plate* baja semuanya tertutup. Aktivitas pemasangan *silica board* dapat dilihat pada Gambar 7.

Silica board memiliki sifat tahan panas sehingga digunakan sebagai isolator untuk mencegah udara panas mengenai plate cyclone apabila terjadi retak pada castable.

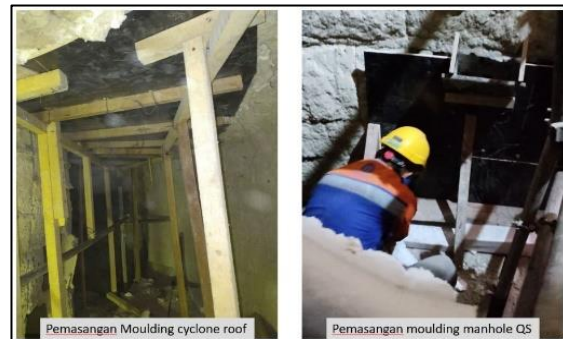
Gambar 8. Pemasangan *moulding* didalam cyclone 4A

Moulding dibuat secara manual menggunakan kayu lapis (*Plywood*). *Moulding* disokong menggunakan balok kayu agar tidak terjatuh ketika pengecoran dilakukan. Proses Pemasangan *moulding* dapat dilihat pada Gambar 8.

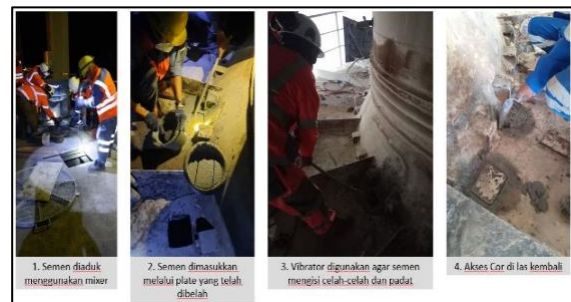
Gambar 9. Aktivitas pengecoran *cyclone* 4A

Pengecoran dilakukan setelah moulding telah dipastikan terpasang dengan kuat. Semen yang digunakan adalah Refkast 60 SIC dan Refkast 80 LC, keduanya memiliki sifat tahan panas. Penggunaannya dicampur 1:1 pada saat pengadukan di *mixer*. Aktivitas pengecoran dapat dilihat di Gambar 9.

Hal yang paling penting untuk diperhatikan ketika pengecoran adalah kadar air. Kadar air yang diizinkan berkisar antara 6,5% - 8% dari total berat *castable*. Penggunaan air tidak boleh lebih dari 8% karena membuat semen menjadi ecer dan kehilangan fungsinya sebagai semen tahan panas.

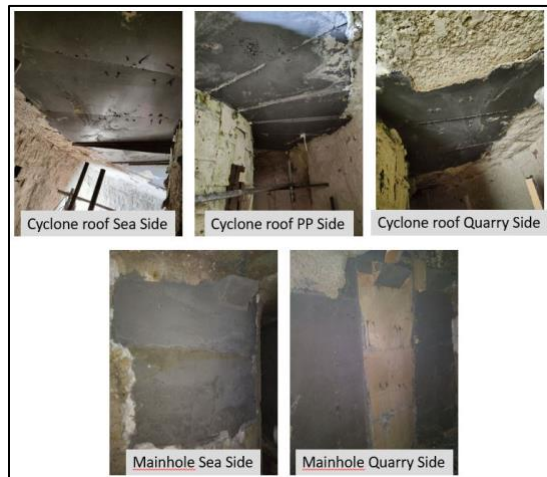
Gambar 10. Hasil pengecoran setelah *moulding* dibuka

Moulding baru boleh dibuka minimal 4 jam setelah pengecoran. *Molding* yang telah dibongkar dikeluarkan dari dalam *cyclone* agar tidak menyebabkan *block* ketika *rotary kiln* beroperasi. Hasil dari pengecoran dapat dilihat pada Gambar 10.

Hasil pengecoran yang baik adalah tidak ditemukan adanya rongga pada beton yang telah selesai di cor. Apabila terdapat rongga, maka dilakukan pengecoran ulang agar udara panas tidak mengenai *plate cyclone*.
