Analisis Kerusakan Jalan Menggunakan Metode *Pavement Condition Index (PCI)*

Iswandi*¹, Muhammad Ridha¹, Mery Silviana¹

¹Program Studi Teknik Sipil, Fakultas Teknik, Universitas Abulyatama, Aceh Besar, 23372, Indonesia.

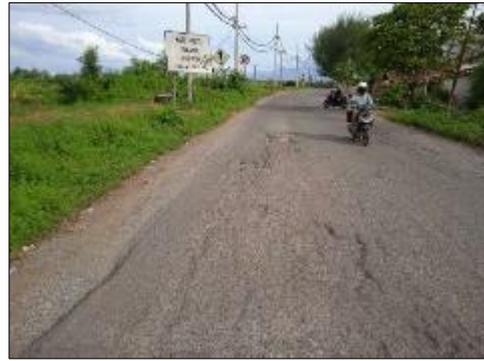
Gambar 1. Kondisi Kerusakan Jalan

Berdasarkan permasalahan dari latar belakang, maka dilakukan penelitian untuk mengetahui dan mengidentifikasi setiap kerusakan jalan berdasarkan jenis dan tingkat kerusakan sehingga dapat menentukan jenis penanganan dengan menggunakan metode PCI (*Pavement Condition Index*). Gambar 1 menunjukkan kondisi perkerasan di ruas jalan Makam Teuku Nyak Arief Kabupaten Aceh Besar.

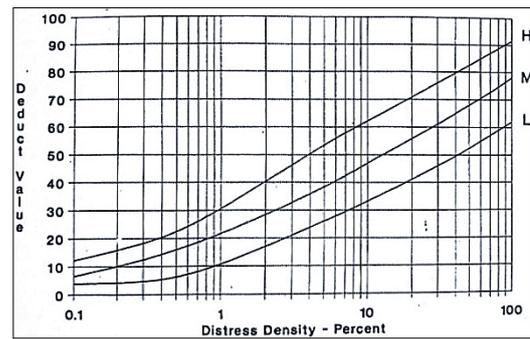
Gambar 2. Grafik DV Retak Kulit Buaya

Cara untuk menentukan *deduct value* (DV) yaitu dengan menginput nilai persentase *density* pada grafik DV dan kemudian menarik garis vertikal sampai memotong garis *severity level* L (*Low*), M (*Medium*) atau H (*High*). Selanjutnya pada titik potong tersebut ditarik garis horizontal sehingga didapatkan nilai DV. Gambar 2 menunjukkan grafik DV untuk retak kulit buaya.

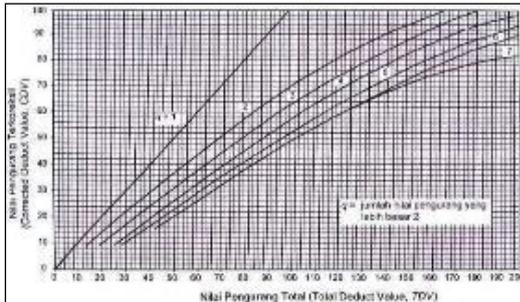
Gambar 3. Grafik *Corrected Deduct Value* (CDV)

Penentuan nilai pengurang terkoreksi maksimum dari q dan nilai pengurang total dengan menggunakan nilai koreksi dalam grafik kurva (Gambar 3).

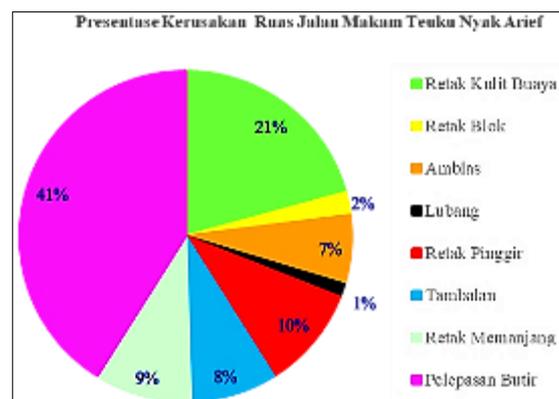
Gambar 6. Grafik Presentase Total Luas Setiap Jenis Kerusakan Seluruh Segmen

Survei dilakukan pada ruas jalan Makam Teuku Nyak Arief Kabupaten Aceh Besar dengan panjang ruas jalan 4378 meter yang dibagi menjadi 22 unit sampel, dengan interval per sampel 200 m. Survei dilakukan meliputi jenis kerusakan perkerasan jalan yang direkap untuk setiap unit sampel jalan yang ditinjau, penilaian jenis kerusakan dilakukan secara visual meliputi pengukuran panjang, lebar dan kedalamannya dengan menggunakan meteran dan roll. Tingkat kerusakan yang terjadi dinilai dan dikategorikan menjadi kerusakan ringan (*low severity level*), kerusakan sedang (*medium severity level*) dan kerusakan berat (*high severity level*). Jumlah kerusakan yang terjadi direkap dan dijumlahkan untuk setiap sampel pada masing-masing unit sampel. Rekapitulasi jenis kerusakan dan total kerusakan yang terdapat pada ruas jalan Makam Teuku Nyak Arief Kabupaten Aceh Besar dapat dilihat pada Gambar 5.

1. Secara keseluruhan terdapat 8 jenis kerusakan yang terjadi pada ruas Jalan Makam Teuku Nyak Arief Kabupaten Aceh Besar yaitu pelepasan butir 41 % dengan total luas kerusakan 2315 m², retak kulit buaya 21 % dengan total luas kerusakan 1169 m², retak blok 2 % dengan total luas

kerusakan 125 m², ambles 7 % dengan total luas kerusakan 380 m², lubang 1 % dengan total luas kerusakan 73 m² dengan jumlah lubang sebanyak 321, retak pinggir 10 % dengan total luas kerusakan 569 m², tambalan 8 % dengan total luas kerusakan 476 m², retak memanjang & melintang 9 % dengan total luas kerusakan 530 m².

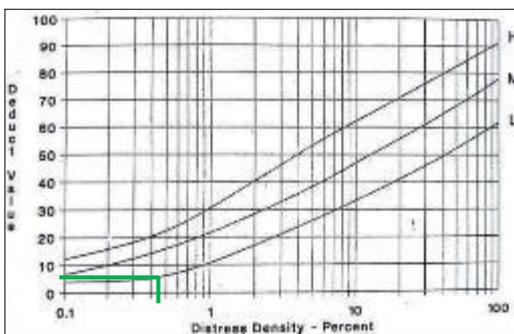
Gambar 7. Grafik DV Retak Kulit Buaya

Nilai *Deduct Value* (DV) diperoleh dengan memasukkan nilai *density* ke dalam grafik jenis kerusakan masing-masing sesuai tingkat kerusakannya. Berikut cara penentuan DV untuk jenis retak kulit buaya dengan tingkat kerusakan rendah (L) untuk unit sampel 1.

Pada Gambar 7 diatas dapat diketahui untuk nilai DV retak kulit buaya dengan tingkat kerusakan L yaitu 6. Penentuan nilai DV untuk jenis kerusakan dan tingkat kerusakan lainnya dilakukan dengan cara yang sama seperti perhitungan diatas. Adapun nilai DV dan *density* untuk unit sampel 1 dapat dilihat pada Tabel 3.

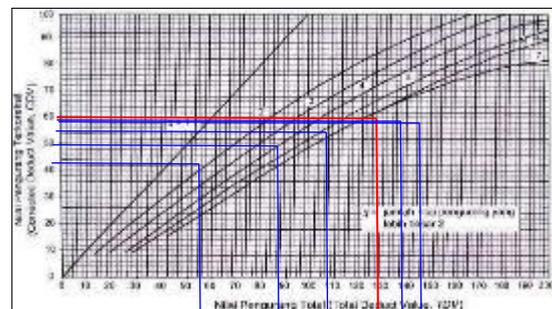
Gambar 8. Grafik CDV Unit Sampel 1

Dari Tabel 5 Untuk unit sampel 1 digunakan 6 data DV karena 6,23 lebih kecil dari 12 ,maka $m <$ jumlah data, jadi dipakai 6 data diambil nilai penuhnya, ditambah 0,23 dari nilai penuhnya, dalam hal ini $0,23 \times 8 = 1,9$. Setelah itu melakukan perhitungan iterasi sampai mendapatkan $q=1$, langkah selanjutnya yaitu menghitung TDV untuk masing-masing q lalu mencari nilai CDV seperti pada Gambar 8 yang kemudian diketahui nilai CDV maksimum untuk sampel unit 1 yaitu 72.

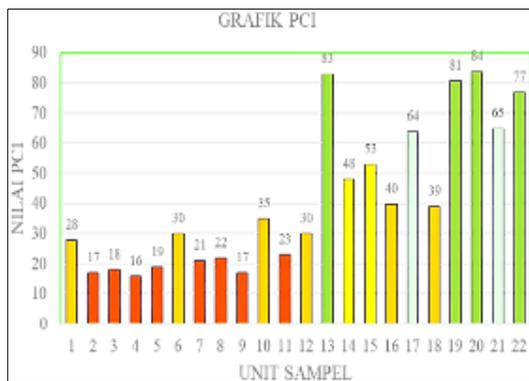
Gambar 9. Grafik Nilai PCI

Pada Gambar 9 Grafik nilai PCI memperlihatkan bahwa nilai PCI pada unit sampel 1 adalah 28 dengan kondisi buruk (*poor*) dan pada sampel 22 nilai PCI 77 dengan kondisi sangat baik (*very good*).

Melihat kondisi kerusakan pada ruas Jalan Makam Teuku Nyak Arief Kabupaten Aceh Besar di STA 0+000 s/d 4+378 harus segera dilakukan perbaikan terutama pada STA 0+000 s/d 2+ 400. Metode perbaikan yang digunakan harus sesuai dengan jenis kerusakannya sehingga diharapkan dapat meningkatkan kondisi perkerasan jalan tersebut. Metode penanganan untuk masing-masing unit sampel penelitian dapat dilihat pada Tabel 9 sebagai berikut.

Dari tabel diatas dapat dilihat bahwa kondisi bahwa terdapat 8 segmen dengan kondisi perkerasan sangat buruk (*Very Poor*) yang memerlukan penanganan rekonstruksi dan 6 segmen dengan kondisi perkerasan buruk (*Poor*) yang memerlukan penanganan rehabilitasi. Secara keseluruhan nilai PCI rata-rata Ruas Jalan Makam Teuku Nyak Arief adalah 41 dengan penanganan rehabilitasi.
