PERBAIKAN CASTABLE DI DALAM CYCLONE 4A PADA PT. SOLUSI BANGUN ANDALAS

Abstract: *PT Solusi Bangun Andalas Tbk is a company engaged in cement production. Cement production does not only depend on the combustion operation in the rotary kiln but is also determined by the initial heating that occurs in the suspension preheater. The suspension preheater at PT Solusi Bangun Andalas Tbk is composed of four cyclones coated with castable. For the continuity of production, it is necessary to evaluate cyclone performance, problems in operation, influencing factors, and maintenance. The method used in this study is direct observation, interviews, and data in the form of documents, references, and routine reports. Based on the initial inspection, it was found that the castable damage was quite severe on Cyclone 4A, requiring repair. The process of separating raw materials from suspended streams in hot gas occurs due to the centrifugal force experienced by the raw materials so that the raw material particles tend to be thrown against the cyclone wall. Repairs carried out included: Installation of Scaffolding, Cleaning of Damaged Castables, Making Access to Castings, Welding Anchors, Installing

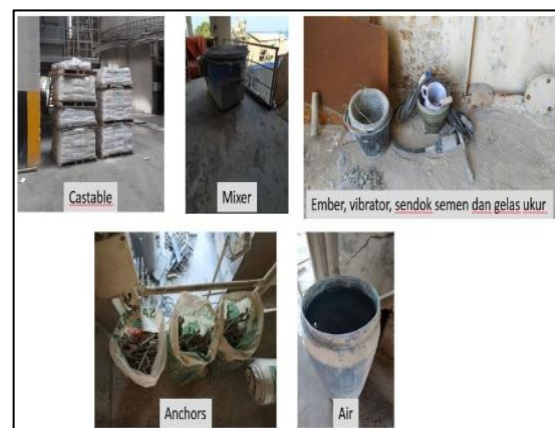
Gambar 2. Alat & Material untuk pengecoran

Pada tahap ini, dilakukan persiapan alat dan material untuk pengecoran. Alat dan bahan yang diperlukan antara lain: Castable, mixer, ember, vibrator, sendok semen, gelas ukur, anchor dan air. Adapun alat dan bahan yang dipersiapkan dapat dilihat pada Gambar 2.
